Überwachung von optischen Erdungsdrähten (OPGW) mit NITRO™ Fiber Sensing

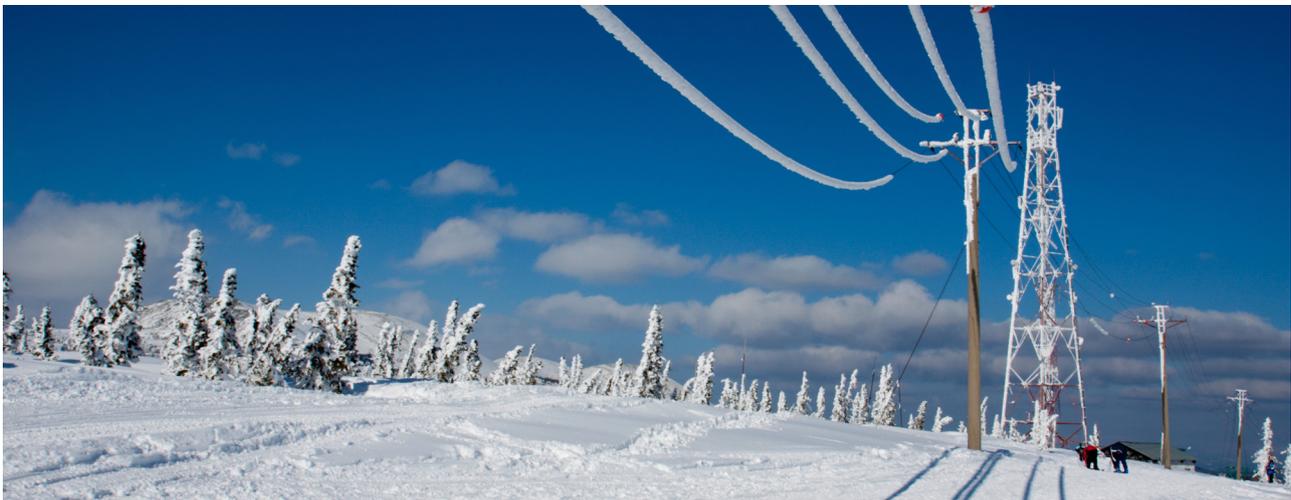
Ein optischer Erdungsdraht (OPGW) ist ein Kabel, das die Leistungsmerkmale eines Erdungsleiters mit Kommunikationsfunktionen kombiniert. OPGW-Kabel werden von den Stromversorgern in Freileitungen eingesetzt, um Telekommunikationssignale zu übertragen und Stromversorgungsnetze zu erden. Ein OPGW-Kabel enthält eine innere Rohrstruktur, in der sich ein oder mehrere Glasfaserkabel befinden, die von mehreren Lagen von Stahl- und/oder Aluminiumdrähten umgeben sind. Der leitfähige Teil des Kabels verbindet benachbarte Hochspannungsmasten mit Erde und schützt die Hochspannungsleiter vor Blitzeinschlägen. Die Glasfasern ermöglichen die Highspeed-Kommunikation unter anderem zur Netzüberwachung und -steuerung, können aber auch gewerblich vermietet werden. Die Kosten für die Installation eines OPGW-Kabels liegen je nach Kabeltyp, Länge, Spannungsebene und Geländebedingungen zwischen 200.000 \$ und 500.000 \$. Für die Wartung von OPGW-Kabeln müssen die Energieversorger jedoch den Netzbetrieb unterbrechen, um die Leitung stromlos zu schalten. Aus diesem Grund sollten die erforderlichen Arbeiten auf Zeiten mit geringem Strombedarf beschränkt und Wochen, wenn nicht Monate im Voraus geplant werden.

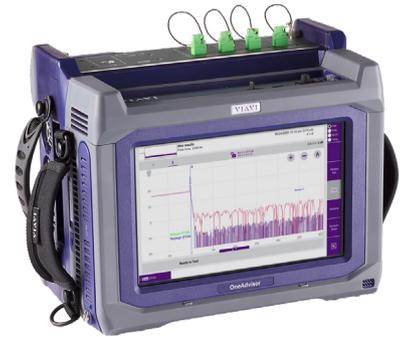
OneAdvisor 1000 DTSS

Die Lösung ist in einer portablen, batteriebetriebenen Plattform (OneAdvisor 1000 DTSS) für die Installation und Fehlerdiagnose vor Ort sowie in einer rackbasierten Plattform (FTH-DTSS) für die permanente Überwachung über das weit verbreitete optische Fernüberwachungssystem ONMSi von VIAVI verfügbar. Letzteres kann die sich ändernden Umgebungsbedingungen entlang der Faser rund um die Uhr überwachen, damit die Netzbetreiber ihre Wartungsarbeiten und Ausfallzeiten proaktiver planen können.

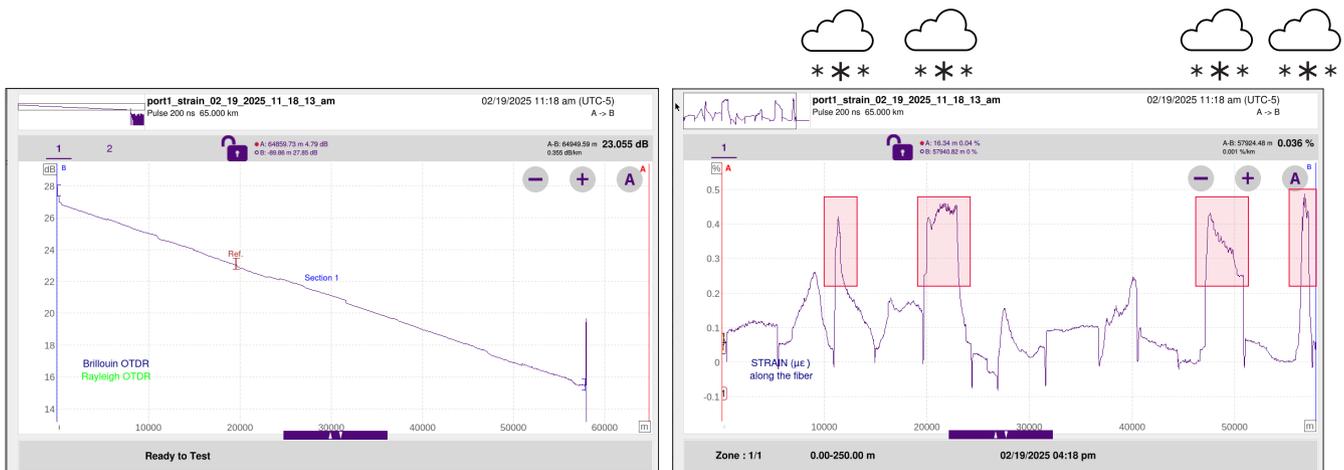
Vergleich von OTDR- und DTSS-Profilen auf einer 60 km langen Leitung mit gedehnten Abschnitten. Das OTDR kann an dem Kabel keine Auffälligkeiten erkennen. Dagegen zeigt die bei der DTSS-Messung ermittelte übermäßige Dehnung eine Eisbildung sowie mögliches galoppierendes Kabelschwingen an. Diese betreffenden Leitungsabschnitte sollten bei einer sich anschließenden Überwachung/Wartung von besonderem Interesse sein.

Die DTSS-Lösung hat schnell und präzise erkannt, welche Kabelabschnitte beschädigt oder gestört sind. Der Netzbetreiber konnte vier Stellen mit sehr hoher Dehnung ermitteln. Diese wurde wahrscheinlich durch Eisbildung verursacht und könnte ohne Wartung früher zu Ausfällen führen. Im Rahmen der Überwachung wurden einzelne Kabelabschnitte bestimmt, die für gezielte Wartungsmaßnahmen vorzusehen sind, und damit die Kosten für visuelle Inspektionen gesenkt. Dadurch war der Netzbetreiber in der Lage, frühzeitig Abschnitte des Kabels zu identifizieren, die wahrscheinlich übermäßig gedehnt waren. Dadurch war es möglich, proaktive Maßnahmen oder einen präventiven Austausch durchzuführen, wodurch viel Zeit und Kosten eingespart wurden.
