# Monitoreo del cable óptico de tierra (OPGW) con NITRO™ Fiber Sensing

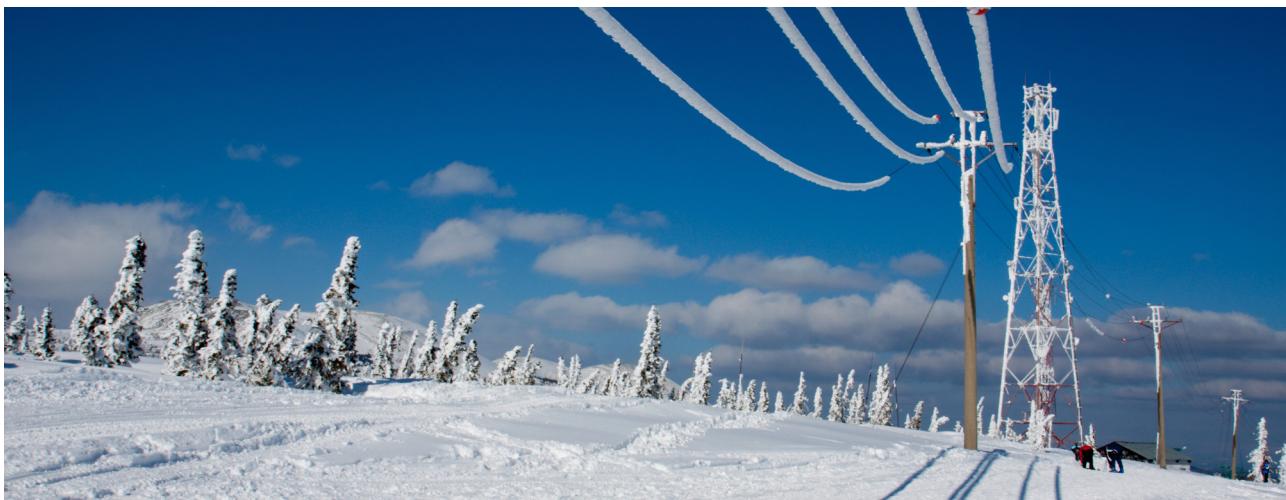
El cable OPGW está sometido al estrés ambiental de rayos y heladas, del viento, del colapso de las torres, de la corrosión del cable, etc. Las fibras en el interior de estos cables se convierten en sensores distribuidos que permiten aumentar la longevidad de los activos.

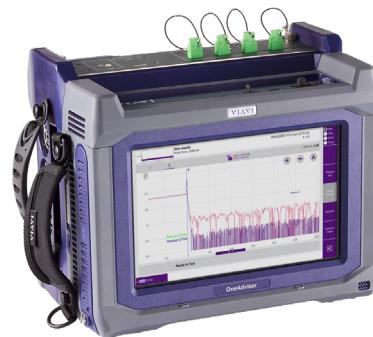
OneAdvisor 1000 DTSS

Está disponible en una plataforma portátil con batería (OneAdvisor 1000 DTSS) durante la instalación y la solución de problemas en campo, así como en una plataforma montada en gabinete (FTH-DTSS) para un monitoreo permanente a través de nuestro sistema remoto de pruebas de fibra óptica ONMSi de VIAVI, que goza de una implementación muy extendida y que es capaz de monitorear de forma ininterrumpida los cambios en las condiciones medioambientales en la fibra, de modo que los operadores puedan ser más proactivos con el mantenimiento y reducir tiempos de inactividad.

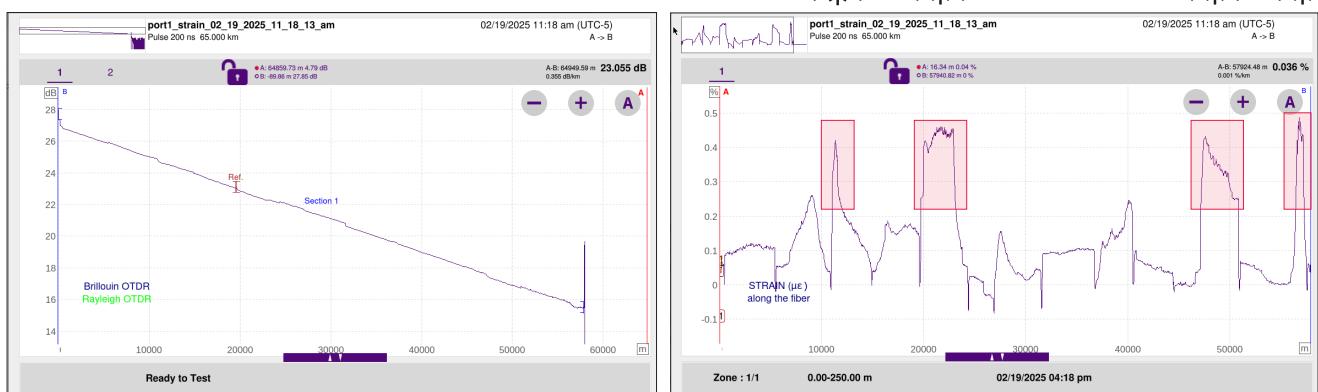
Perfiles de OTDR y DTSS en una línea de 60 km donde se muestran zonas de tensión anómalas. El OTDR no muestra ningún problema en el cable. El aumento de la tensión en la DTSS revela la acumulación de hielo durante el sondeo y un posible galope del cable, lo que sugiere zonas de interés para el monitoreo y el mantenimiento subsecuentes.

La solución DTSS identificó de forma rápida y precisa qué secciones de cable estaban deterioradas o defectuosas. El operador fue capaz de identificar cuatro ubicaciones con un estado de tensión muy alto, probablemente debido al hielo, que podría derivar en fallas en poco tiempo si no se realizaban los trabajos de mantenimiento correspondientes. El monitoreo con DTSS puso en relieve secciones concretas del cable en las cuales se debe realizar el correspondiente mantenimiento, lo que redujo los costos de vigilancia visual. Esto permitió al operador detectar secciones de cable que podrían estar sometidas a una tensión excesiva, pero antes de que se produjese cualquier falla. De esta manera, se aplica una reparación proactiva o una sustitución preventiva, lo que conlleva un ahorro significativo de tiempo y dinero.
