Surveillance des câbles de garde à fibres optiques (OPGW) avec la solution par fibre optique NITRO™

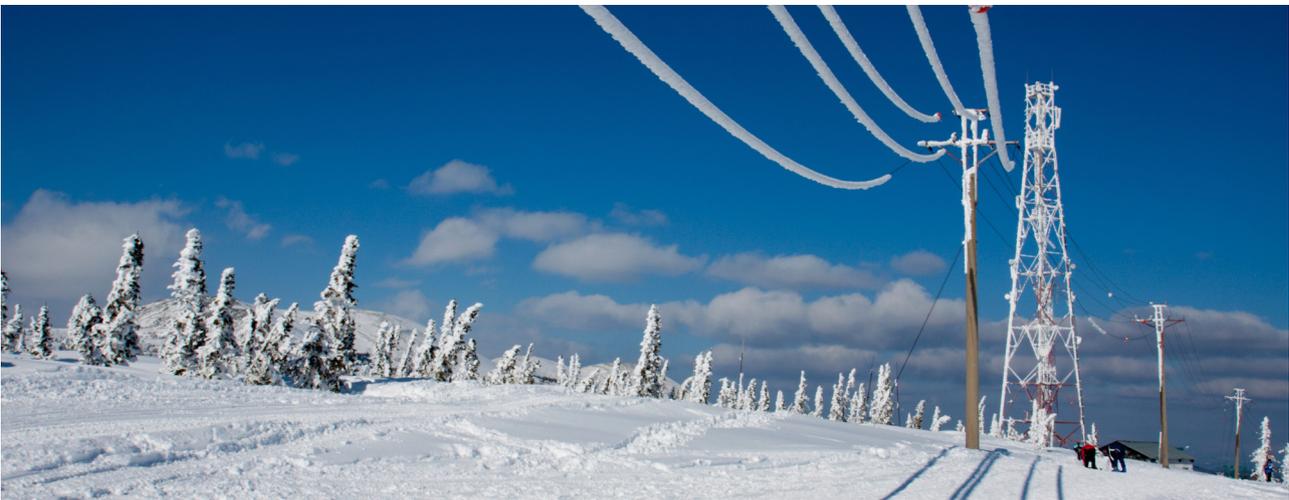
Un câble de garde à fibres optiques (OPGW) est un câble combinant des fonctions de mise à la terre et de communication. Les câbles OPGW sont utilisés par le secteur de l'énergie électrique dans les lignes électriques aériennes pour la transmission des signaux de télécommunications et pour la mise à la terre des réseaux électriques aériens. Un câble OPGW contient une structure interne tubulaire rassemblant un ou plusieurs câbles fibre optique entourés de couches de fils en acier et/ou en aluminium. La partie conductrice du câble relie des pylônes électriques haute tension à la terre et protège les conducteurs haute tension contre les impacts de foudre. Les fibres optiques assurent une communication haut débit pour des usages tels que la surveillance et le contrôle du réseau électrique, ou peuvent faire l'objet d'une location commerciale. Le coût d'installation des câbles OPGW varie de 200 000 \$ à 500 000 \$ en fonction de facteurs tels que le type de câble, la longueur, le niveau de tension et le terrain. Pour assurer la maintenance des câbles OPGW, les services publics d'électricité sont obligés de planifier des interruptions pour couper le courant sur la ligne. Du fait de ces interruptions, les interventions sont limitées aux horaires de faible demande électrique et doivent être planifiées des semaines, voire des mois, à l'avance.

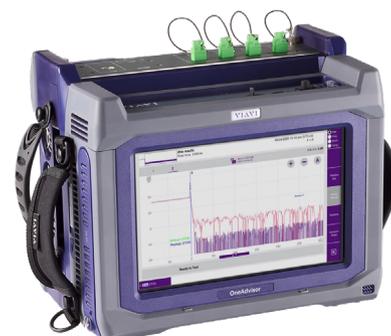
OneAdvisor 1000 DTSS

Elle est disponible en tant que plate-forme portable fonctionnant sur piles (OneAdvisor 1000 DTSS) pour l'installation et le dépannage sur le terrain. Elle peut également se présenter sous la forme d'une plateforme montée sur rack (FTH-DTSS) assurant une surveillance permanente à l'aide du populaire système de surveillance à distance des réseaux optiques ONMSi de VIAVI. Ce dernier peut effectuer une surveillance 24h/24, 7j/7 des changements de conditions environnementales le long de la fibre afin que les opérateurs puissent réagir de manière proactive pour la maintenance et en cas d'interruptions.

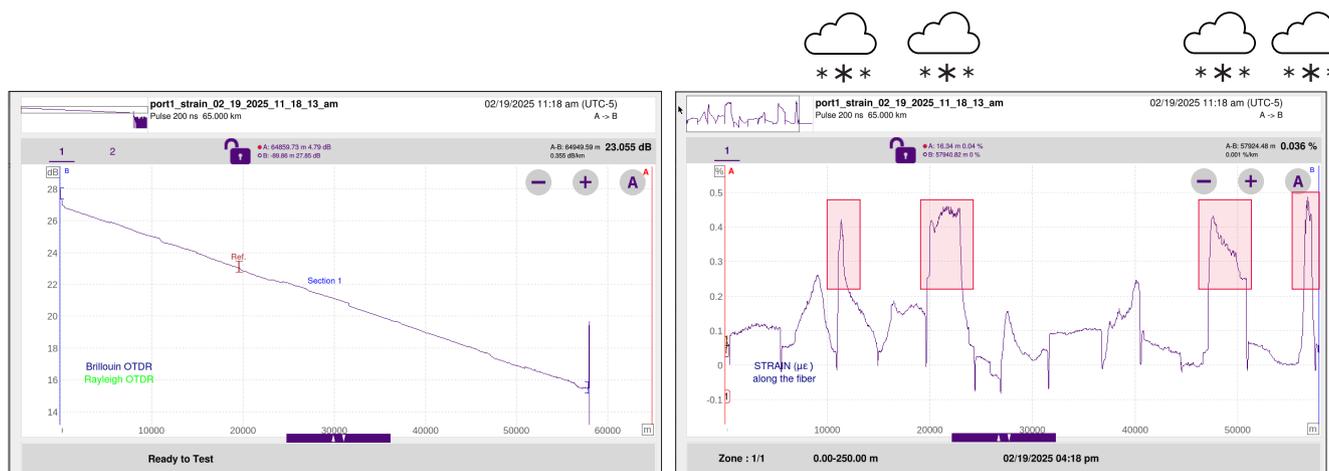
Profils OTDR et DTSS sur une ligne de 60 km montrant des zones de déformation anormales. L'OTDR n'indique pas de problèmes pour ce câble. La déformation accrue mesurée par le DTSS révèle, quant à elle, une accumulation de glace au moment du relevé et un phénomène potentiel de « galloping » sur les câbles, suggérant que ces zones devraient faire l'objet d'une surveillance/maintenance future.

La solution DTSS a identifié rapidement et avec précision les sections dégradées ou défaillantes du câble. L'opérateur a pu identifier quatre emplacements soumis à des conditions de très forte déformation, probablement due à la glace, et susceptibles de rompre rapidement en l'absence d'intervention. Cette surveillance a identifié les sections spécifiques du câble nécessitant par la suite une maintenance ciblée, ce qui a réduit les coûts de surveillance visuelle. L'opérateur a ainsi pu détecter les sections du câble susceptibles de subir une déformation excessive, avant que la défaillance n'intervienne, ce qui a permis une correction plus proactive ou un remplacement préventif faisant économiser du temps et de l'argent.
