Monitoramento do fio terra óptico (OPGW) com NITRO™ Fiber Sensing

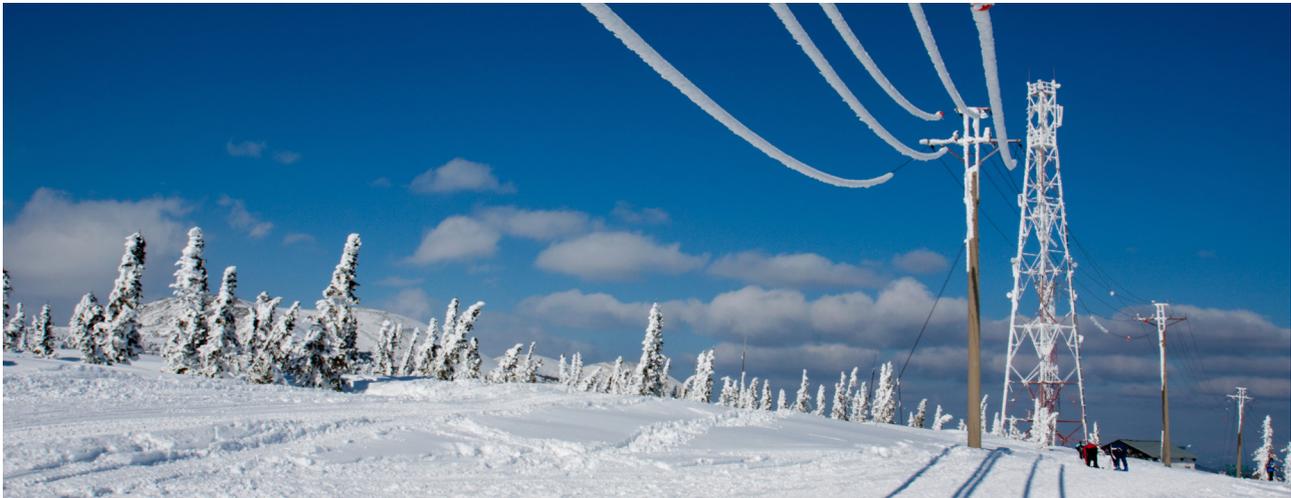
O fio terra óptico (OPGW) é um cabo que combina as funções de um fio terra com comunicações. O OPGW é usado pelo mercado de energia elétrica em linhas aéreas de energia para transmitir sinais de telecomunicações e aterrar sistemas de energia elétrica. Um cabo OPGW conta com uma estrutura tubular interna que aloja um ou mais cabos de fibra óptica cercados por camadas de fio de aço e/ou alumínio. A parte condutora do cabo liga as torres de linha de alta tensão adjacentes ao solo e protege os condutores de alta tensão contra raios. As fibras ópticas fornecem comunicação de alta velocidade para fins como monitoramento e controle de rede, ou podem ser alugadas comercialmente. O custo de instalação do OPGW pode variar de US\$ 200.000 a US\$ 500.000, dependendo de fatores como tipo de cabo, comprimento, nível de tensão e terreno. A manutenção do OPGW requer que as empresas de serviços públicos programem interrupções do sistema de energia para desenergizar a linha. Essas interrupções limitam o trabalho a períodos de baixa demanda de energia que precisam ser programados com semanas, se não meses, de antecedência

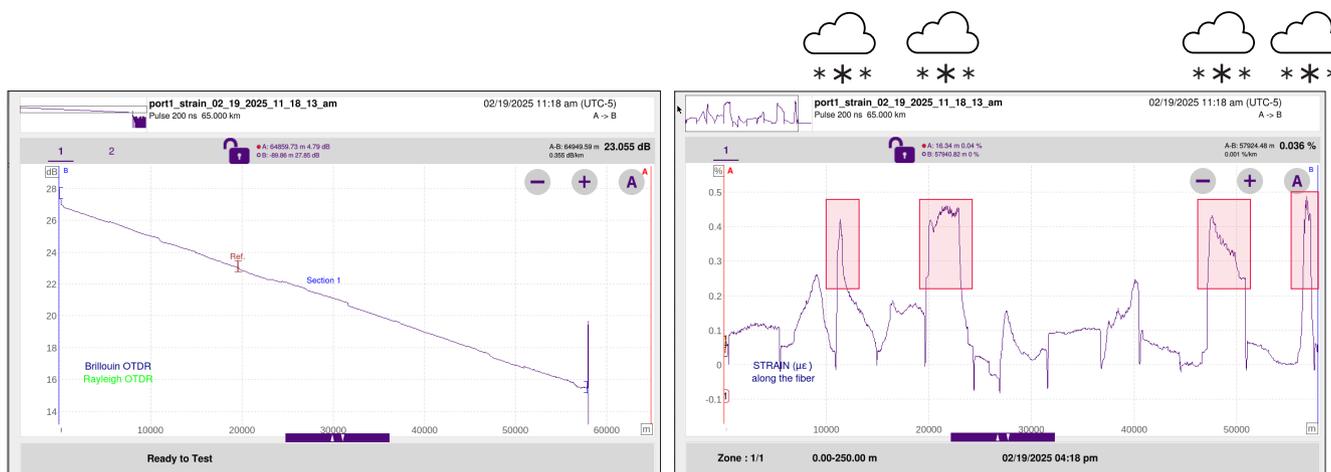
Perfis OTDR e DTSS ao longo de uma linha de 60 km exibindo zonas de tensão anômalas. O OTDR não exibe nenhum problema com o cabo. O aumento da tensão no DTSS revela acúmulo de gelo durante o tempo de inspeção e potencial galope do cabo, sugerindo áreas de interesse para monitoramento/manutenção futura.

A solução DTSS identificou com rapidez e precisão quais seções do cabo estavam degradadas ou com defeito. O operador conseguiu identificar quatro locais com condições de tensão muito altas, provavelmente devido ao gelo, que poderiam falhar mais cedo se não tivessem sido reparados. Essa vigilância iluminou seções específicas do cabo para subsequente manutenção direcionada, reduzindo assim os custos de vigilância visual. Isso permitiu que o operador detectasse seções de cabo que poderiam estar sob tensão excessiva, mas antes que a falha ocorresse, permitindo uma remediação mais proativa ou substituição preventiva, economizando tempo e dinheiro significativos.
