Поиск и устранение источников интерференционных помех с помощью CellAdvisor™ при развертывании радиостанций

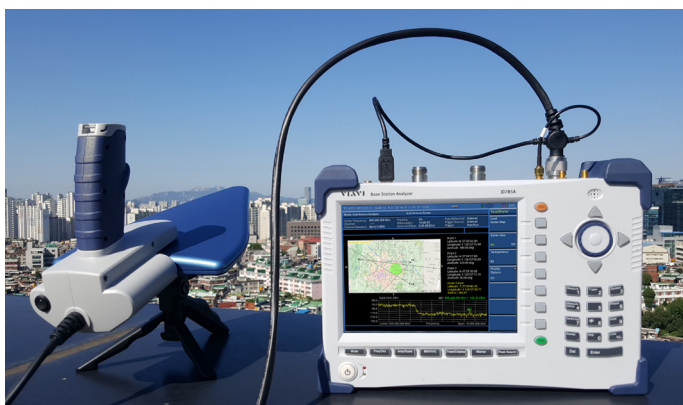
Возможности по анализу спектра в приборе CellAdvisor существенно сокращают время, необходимое для выявления источников помех. Благодаря этим возможностям, с помощью устройства CellAdvisor JD785B и направленной антенны Yagi удалось быстро определить помехи в канале Uplink: они наблюдались в полосе шириной 10 МГц используемого спектра LTE-частот.

В связи с ограниченным временем, выделенным на проведение испытания, производитель сетевого оборудования, партнер Viavi, не смог устранить источник помех. Вместо этого компания воспользовалась результатами измерений прибором CellAdvisor для перемещения радиопередатчика в другое место. Последующие измерения показали сокращение уровня помех рядом с новым местоположением. Эксплуатация радиостанции была возобновлена. Это позволило производителю сетевого оборудования, нашему партнеру, завершить проверочные испытания на объекте заказчика в заданные сроки.

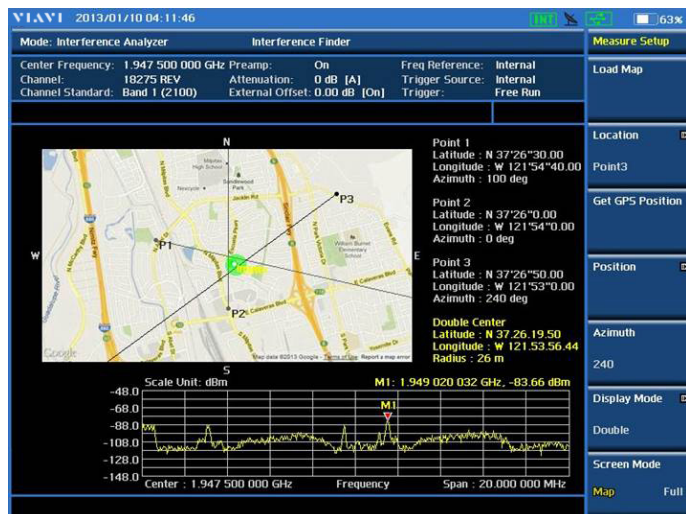
CellAdvisor — это превосходный инструмент для выявления и устранения помех. В нем предусмотрена поддержка ряда дополнительных возможностей:

- очистка спектра с захватом только тех событий, в которых полученный сигнал превышает заданное предельное значение мощности;
- вывод звукового тонального сигнала, громкость которого пропорциональна мощности передаваемого сигнала; при этом встроенный демодулятор звука AM/FM эффективно выявляет сигналы AM/FM-диапазона;
- идентификатор помех — автоматически классифицирует эти помехи и предлагает перечни возможных типов сигналов, соответствующих выбранному сигналу;
- функция записи спектрограммы — позволяет регистрировать активность спектра с течением времени и использовать разные цвета для дифференциации уровней спектральной мощности;
- дополнительно, функция записи спектрограммы эффективна для выявления периодических или прерывистых сигналов, а также пост-обработки с анализом каждого параметра с течением времени при помощи временного курсора.
