## ONA-1000 系统恢复操作指引-U 盘

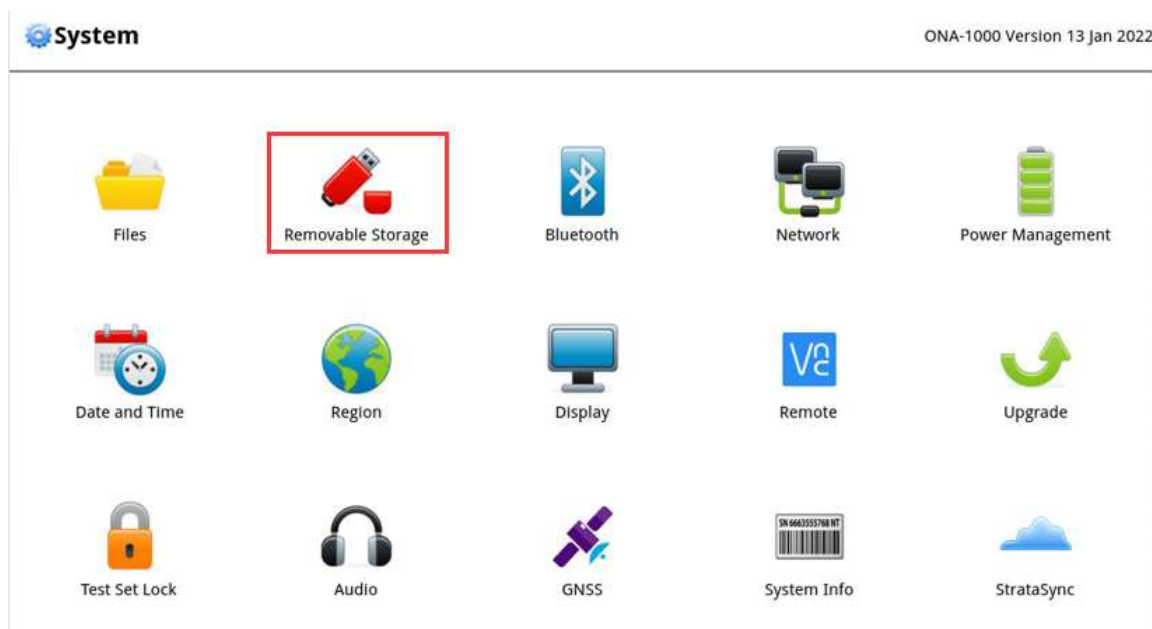
1. 将准备好的 U 盘插入设备，进入移动存储界面，将 U 盘格式化，格式化 OK 后，点击弹出 U 盘。  
注意：U 盘 一般建议 4 ~ 16G 大小，可以选择在电脑上做格式化-FAT32 格式。

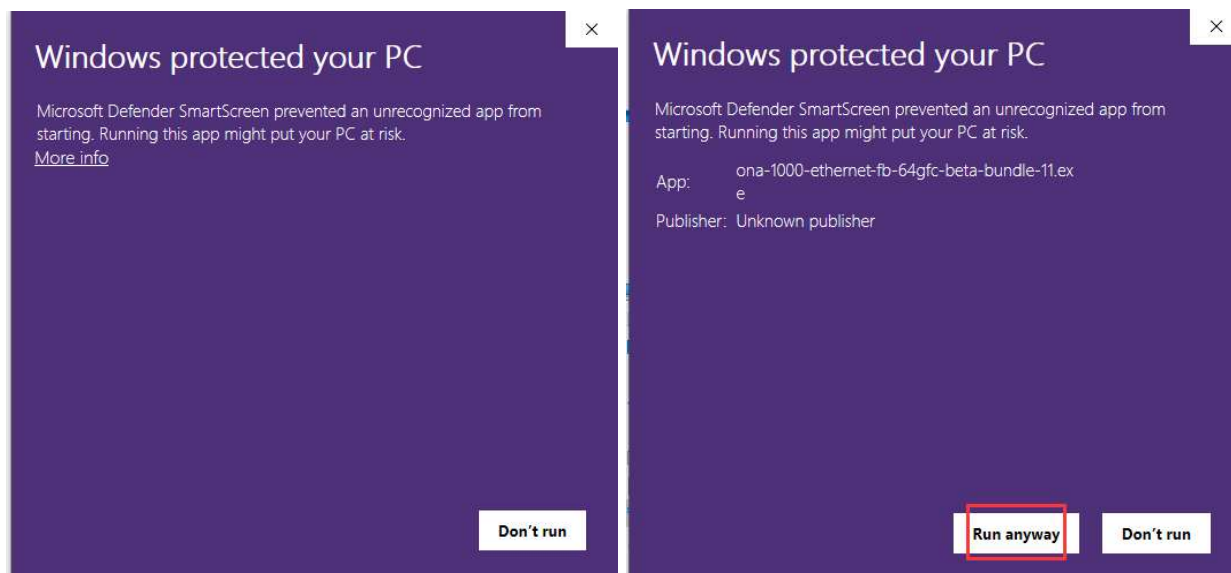
PS,解压时系统可能会阻止该操作，点击“More info...”→“Run Anyway”，如下图：

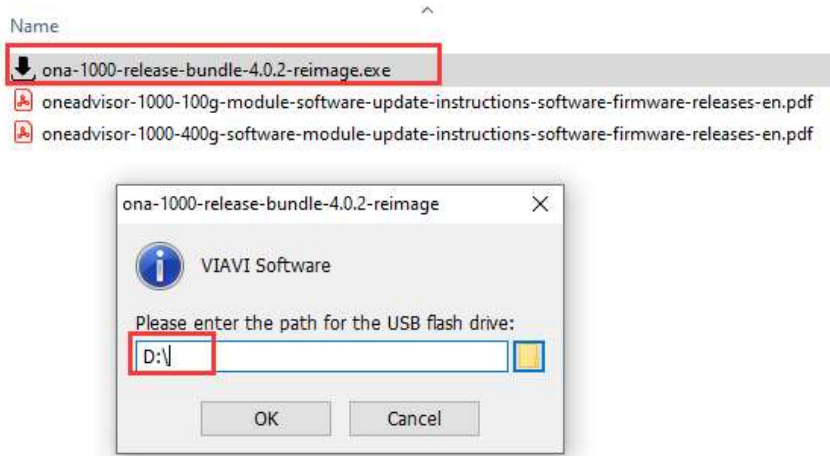
选择 U 盘根目录作为解压路径，如下图所示：

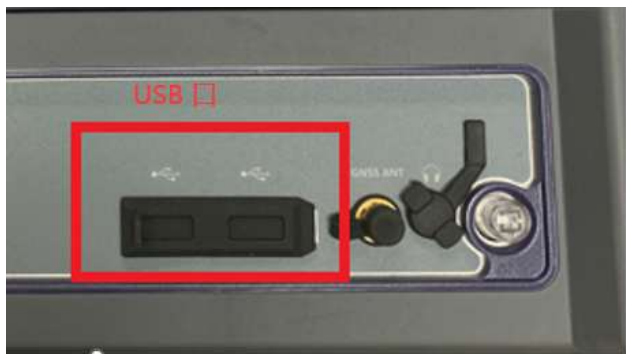
5. 做系统 reimage 前, 请使用 DC 电源给设备供电, 以防中途断电, 关机设备 (Power off 状态), 将准备好的 U 盘插入到设备顶部的 USB 口, 如下图所示, 然后按电源按钮, 开机即可, 设备会自动进入恢复系统界面。

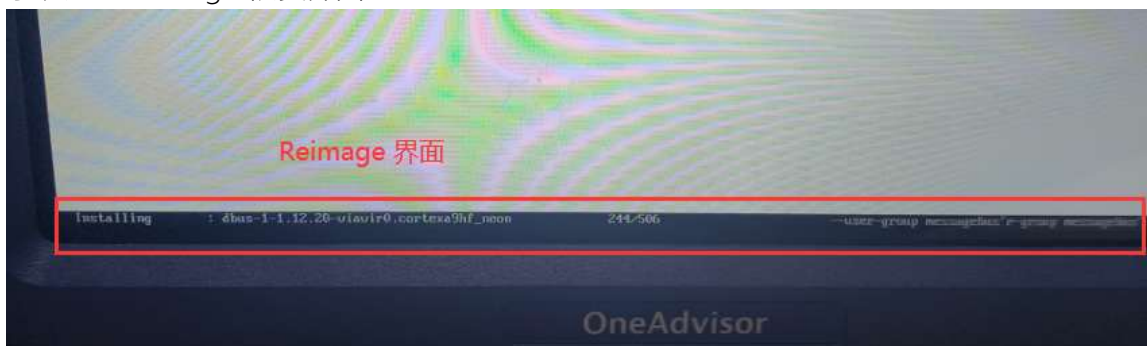
系统进入 reimage 恢复界面:

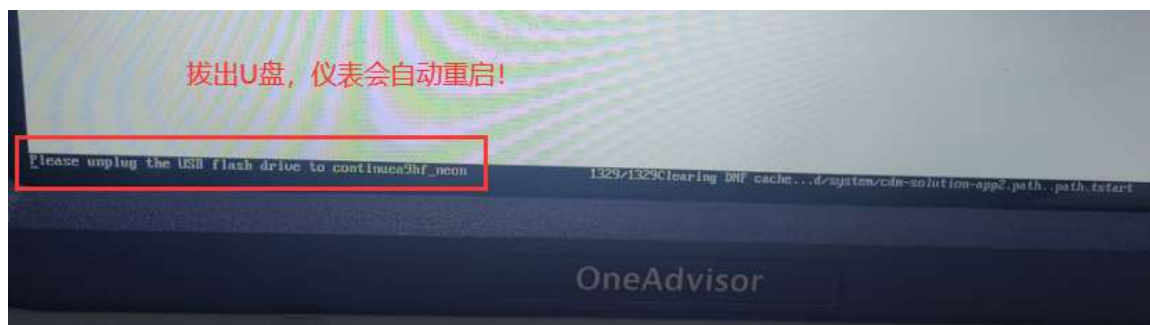
6. 预计 20 ~ 25 分钟后, 屏幕下方会出现 "Please unplug the USB flash drive to continue....." 这时, 请拔出 U 盘, 仪表会自动重启, 重启 OK 后, 进入系统信息界面查看系统版本是否符合预期。
